○本整備の目的

本庄キャンパス中央を貫く学内幹線道路は、歩行者・自転車・自動車が混在して通行しており、決して安全とは言えない状況である。併せて、駐車・駐輪スペース不足等による違反駐車・駐輪も見られキャンパス環境の悪化を招いている。

「ラクウショウ並木道」の歩車道分離化

■本庄キャンパス 学内道路整備 整備前との比較 (自転車)

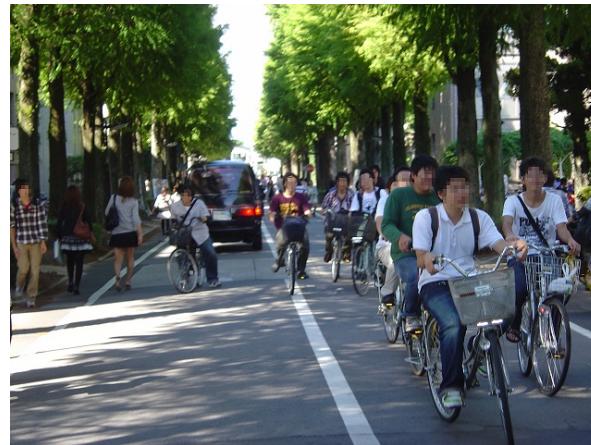
写真1 ラクウショウ並木道
(歩行者・自転車・自動車が混在)

- ・学内幹線道路（ラクウショウ並木道）に、歩行者・自転車・自動車が混在し、安全面に問題あり。(写真1)

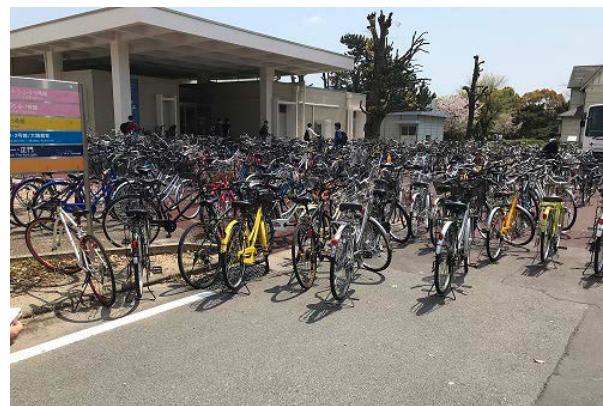
写真2 総合研究1号館前
(違反駐輪で溢れている状況)

- ・講義や食事のため、自転車でキャンパス内を移動する学生が多く、特に昼間の大学会館周辺（総合研究1号館前）は違反駐輪で溢れている状況である。(写真2)

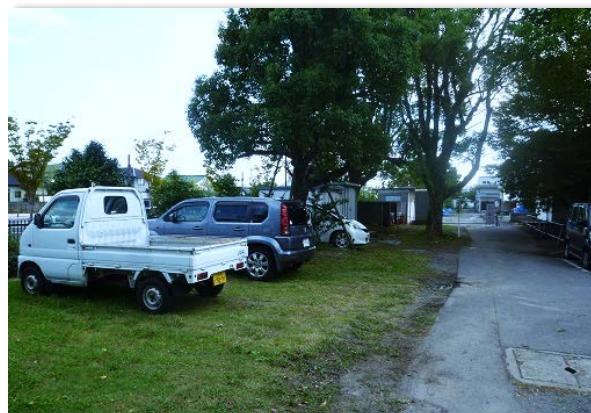
写真3 違反駐車状況

- ・駐車場の不足等により、駐車スペース以外の場所に駐車する等、違反駐車の原因となっている。(写真3)

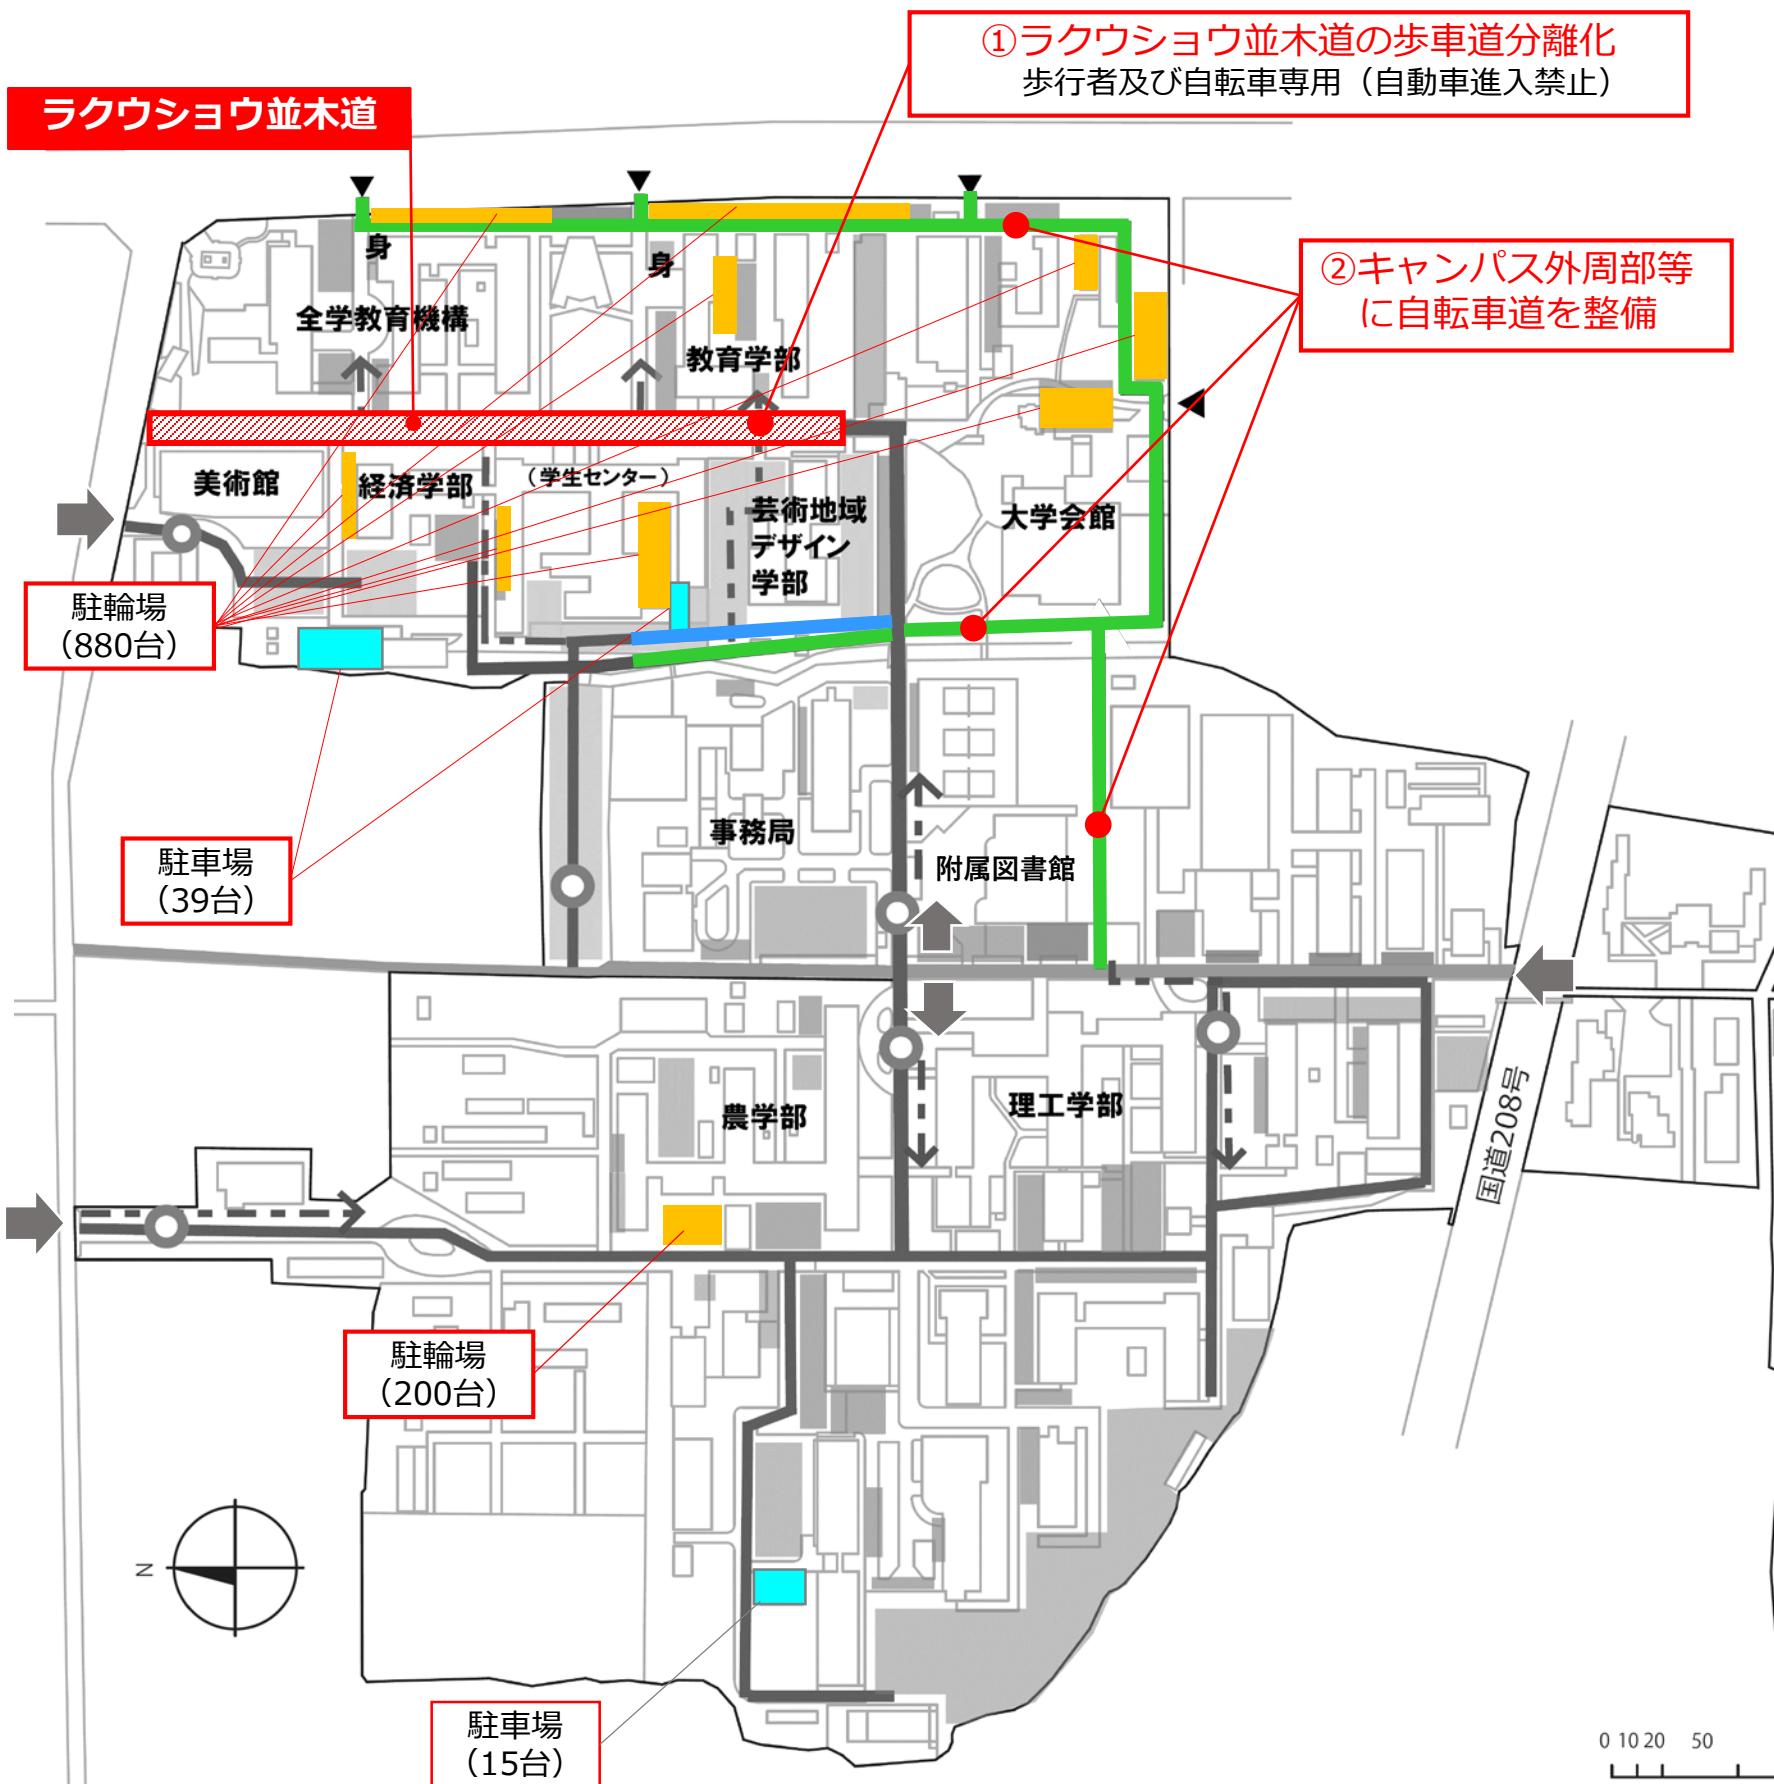
■整備範囲

- 自動車道
- 自転車道
- 駐車場
- 駐輪場

①ラクウショウ並木道の歩車道分離化
(美術館前～芸術地域デザイン学部)

- ・歩行者及び自転車専用
- ・自動車侵入禁止
(緊急車両・サービス車両等除く、
身障者駐車場等への通行時の
横断は可)

②キャンパス外周部に自転車道を整備

- ・ラクウショウ並木道周辺及び附属
図書館南側に「自転車道」を整備

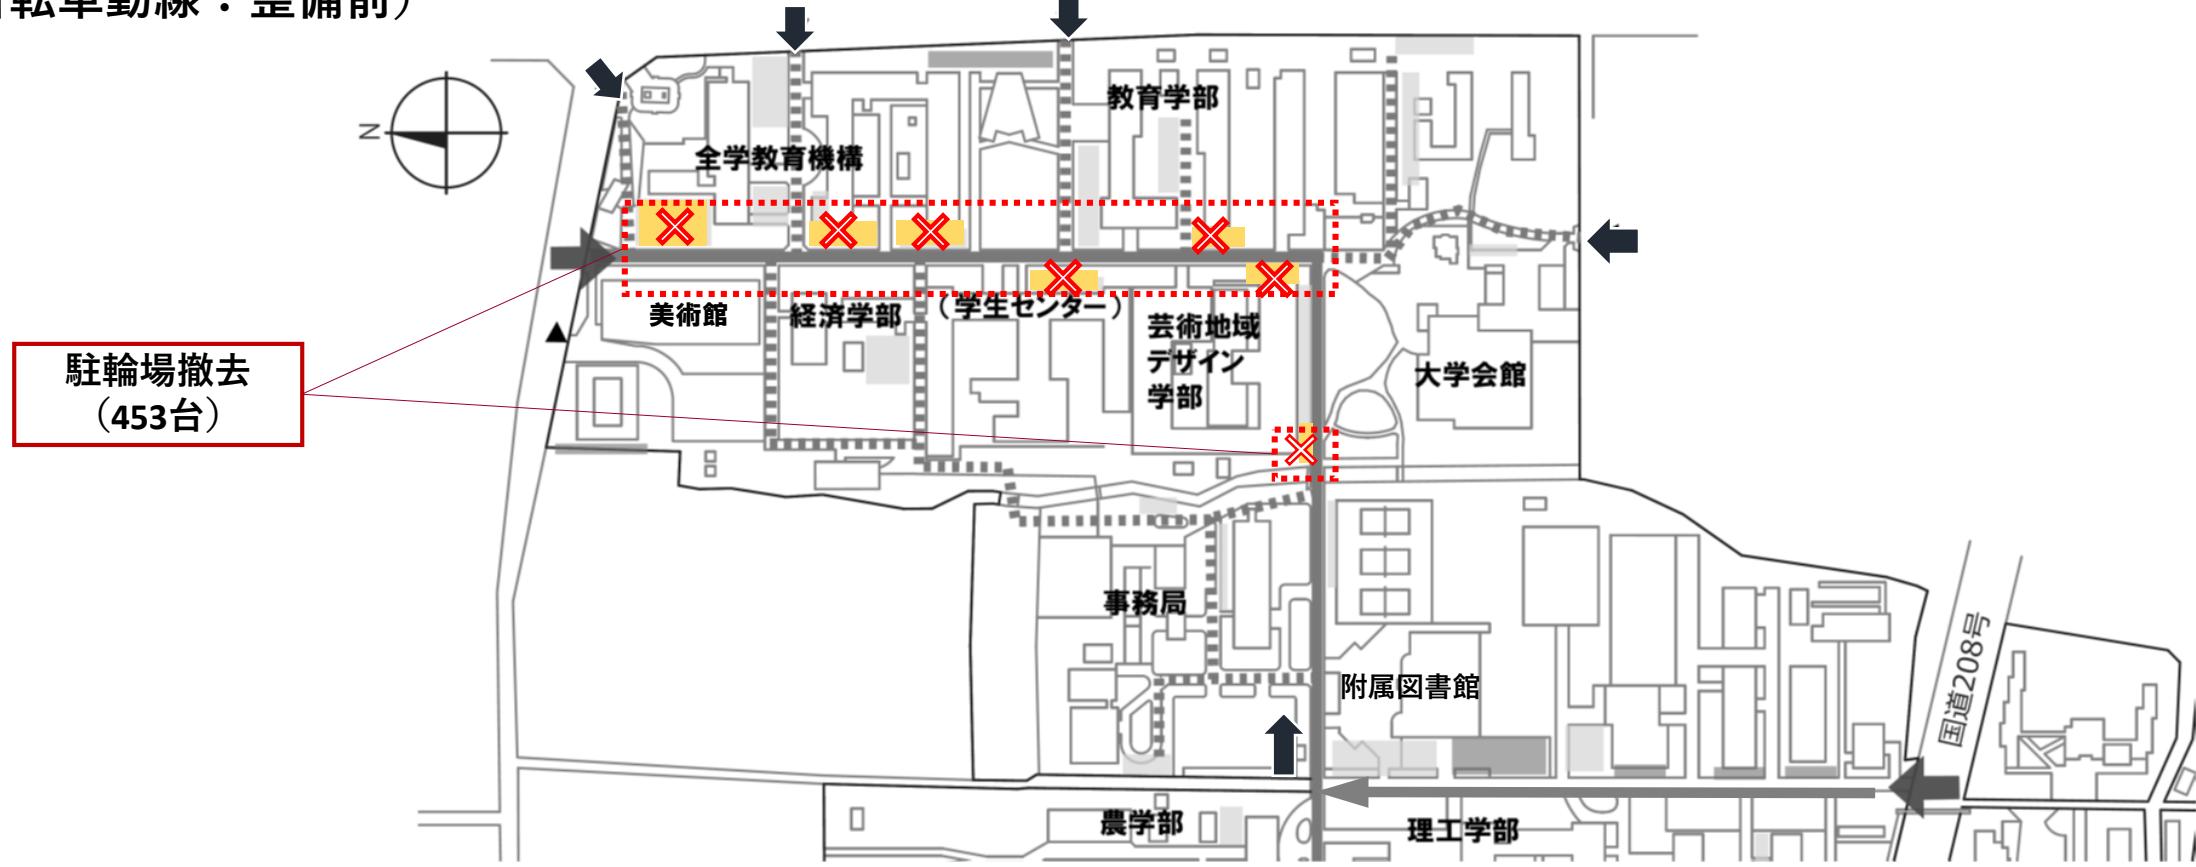
(自転車動線：整備前)

駐輪場撤去
(453台)

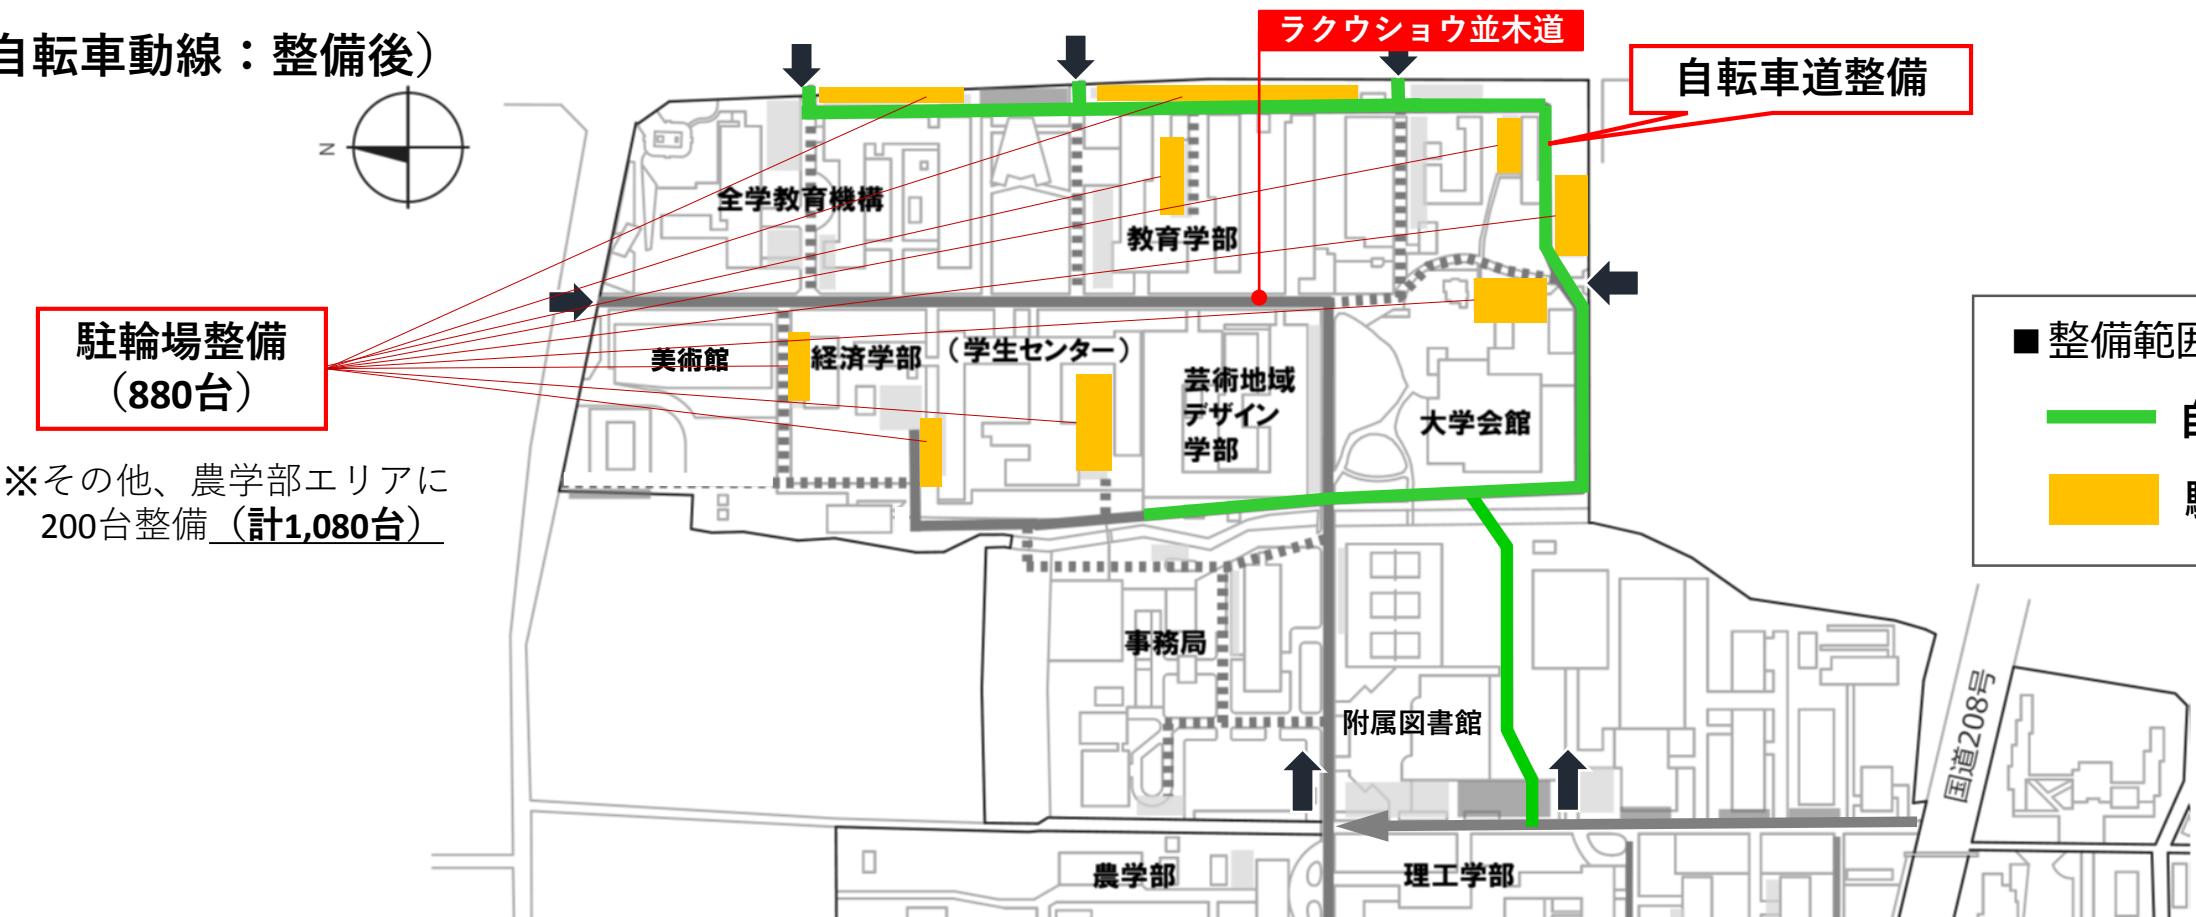
(自転車動線：整備後)

駐輪場整備
(880台)

※その他、農学部エリアに
200台整備 (計1,080台)

■ 整備範囲
— 自転車道
■ 駐輪場
